# **Rae vallas paikneva Koplimesa kinnistu rohevõrgustiku uuring**

Tellijal  
Optimal Projekt OÜ  
Keemia 4, Tallinn 10615

**Tallinn 2021**

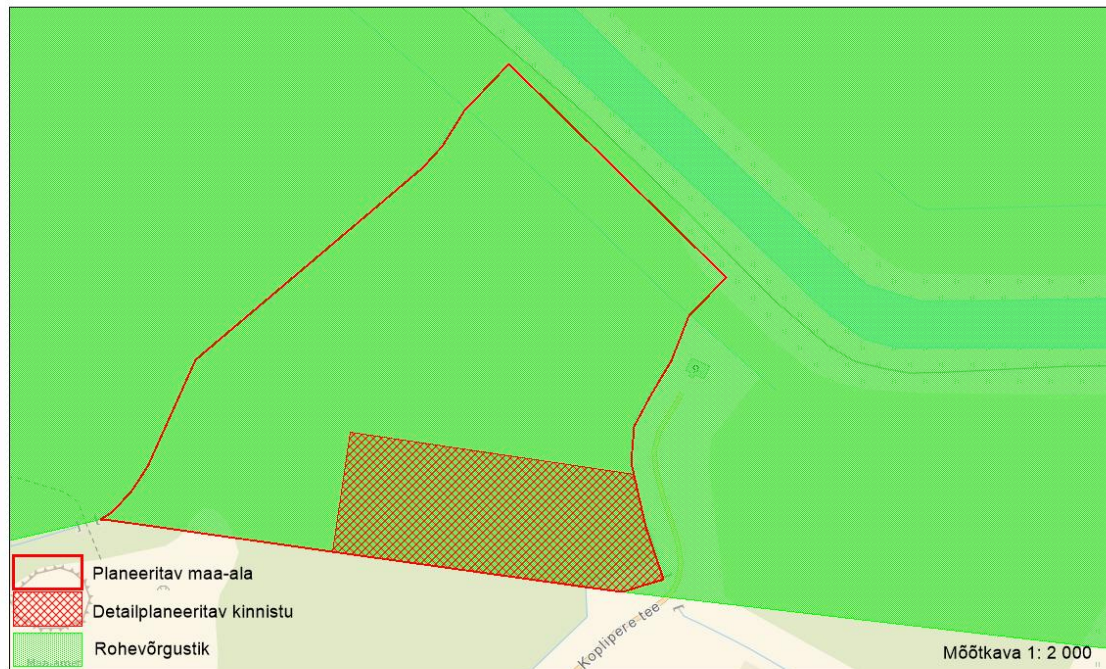
Joonis 2. Uuritav ala ja selle lähiümbrus.

Töötati läbi uuritava ala kohta Keskkonnaregistris olevad andmed (seisuga 28.06.2021). Joonisel 2 on näidatud uuritav ala ja selle lähiümbrus. Koplimetsa kinnistul (kinnistu piir on joonistel toodud punase joonega), sellele planeeritava hoone ja parkla alal (tähistatud joonistel ruudustikuga) ning Koplimetsa kinnistu lähiümbruses viidi 22.06.2021 läbi vaatlused taimekoosluste määramiseks, kaitsealuste taime- ja loomaliikide kindlakstegemiseks, kasvukohatüüpide ja nende seisundi fikseerimiseks, loomastiku ja elupaikade esinemise selgitamiseks. Loomastiku uurimisel kasutati peamiste meetoditena otsest vaatlust ja tegevusjälgede fikseerimist. Välitööd viisid läbi taimeökoloog Anna-Helena Purre ja zooloog-loomaökoloog Üllar Rammul. Rohevõrgustiku analüüsimisel kasutati peamiste materjalidena rohevõrgustiku planeerimisjuhendit (Kutser *et al* 2018), Harju maakonnaplaneeringut 2030+ (kehtestatud 09.04.2018) ja Rae valla üldplaneeringut (kehtestatud 21.05.2013), mida võrreldi avalikustamisel (kuni 05.07.2021) olnud Rae valla põhjapiirkonna üldplaneeringu materjalidega. Hetkeseisuga ühtivad Koplimetsa kinnistu piires rohevõrgustiku kehtiv ja koostamisel oleva planeeringu piir täielikult. Hinnangu andmisel lähtuti mh ka ekspertide varasemast kogemusest sarnaste tööde läbiviimisel, näiteks <sup>1 2</sup>.

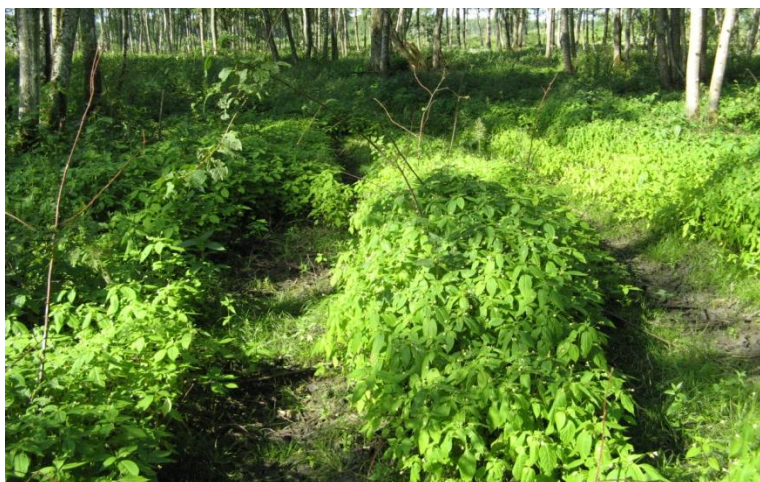
Koplimetsa kinnistust kagus paiknev ala on juba hoonestatud (Joonis 1, Foto 1). Kinnistust idas paikneb tee ja selle lõpus alajaama hoone (Joonis 2, Foto 2). Koplimetsa kinnistu kagunurgas (kavandataval ehitusalal) on teostatud raiet – näha on kännud, kännuvõsud ja masinate jäljed/rööpad (Foto 3). Tellija edastatud selgituse kohaselt teostati kraavide hooldust, puhastati metsaalust võsast ning eemaldati maha kukkunud surnud puud. Ala taimeistikus on domineerimas võõrliik – väikeseõieline lemmalts (Foto 4a). Ala on kuivendusest mõjutatud.

Foto 3. Rööpad Koplimetsa kinnistu kaguosas (Foto: Üllar Rammul)

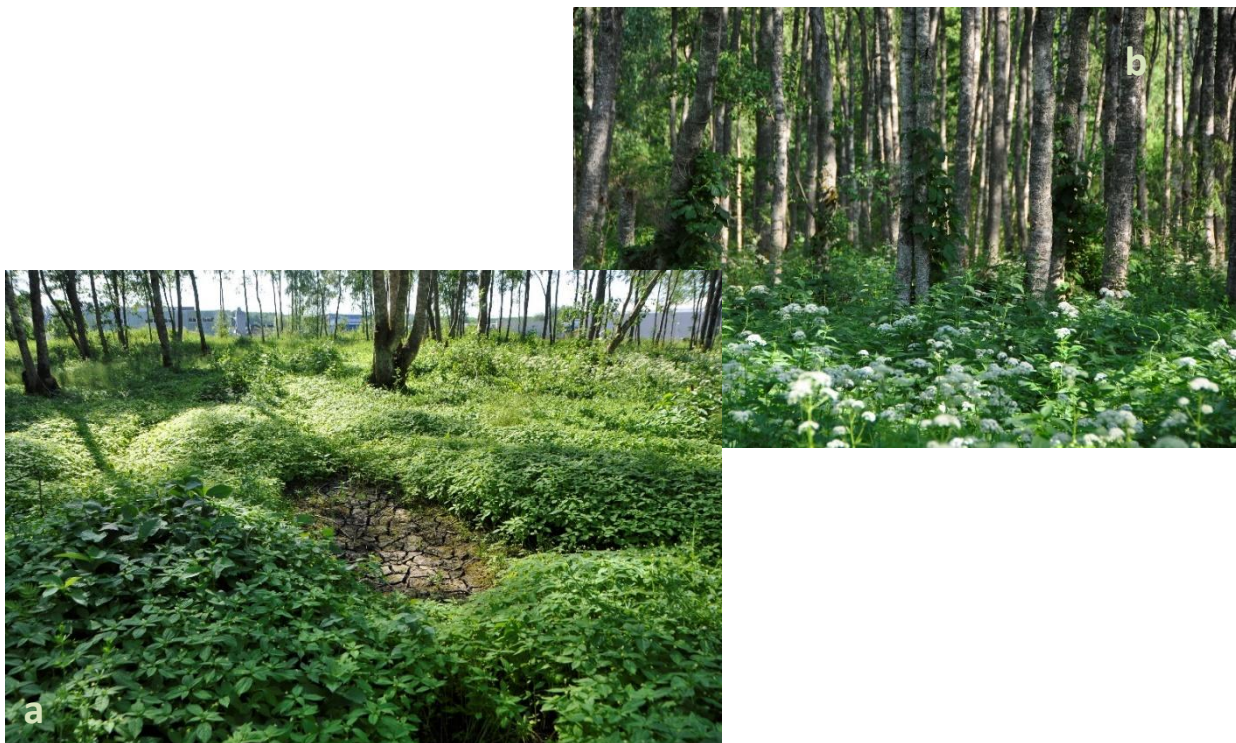
Detailplaneeringu alal olev mets kuulub Paal (1999) süstemaatika järgi arumetsade klassi, salumetsade tüübirühma Naadi kasvukohatüüpi (*Aegopodium*; kood 1162) ning valdavaks taimekoosluseks on naadikaasik (*Aegopodio-Betuletum*), mis on kohati ajutiselt liigniiske ja üleujutatud (Foto 4), ala liigniiskust vähendavad kinnistule rajatud kuivenduskraavid. Kuivendus võib pikemas perspektiivis halvendada puittaimestiku kasvutingimusi ja vähendada puistu vastupanu haigustele (Asterol OÜ, 2010). Antud metsakoosluses domineerivad puurinne ja hästi arenenud rohurinne, kuid põõsarinne on hõre ning puhmad puuduvad sootuks. Samblarinne on katkendlik, vaid alal olevatel kividel ja häiringutega kohtades, kus rohurindes olid katked, samuti lamapuidul ja elavatel puutüvedel. Alal oli metsamajandamise jälgi – tellija selgituste kohaselt on alalt eemaldatud võsa ning surnud lamapuitu. Alal on tehtud puistu korrastustööd ei ole vastuolus Asterol OÜ (2010) soovitatuga ning alale on jäetud valdavalt heas seisukorras puud.

Foto 4. Võsa ja surnud puude eemaldamisest mõjutatud liigniiske salumets, rohurindes domineerib võõrliik väikeseõieline lemmalts (a), harilik naat ja kõrvenõges, esineb ka humalat (b) (Fotod: Anna-Helena Purre)

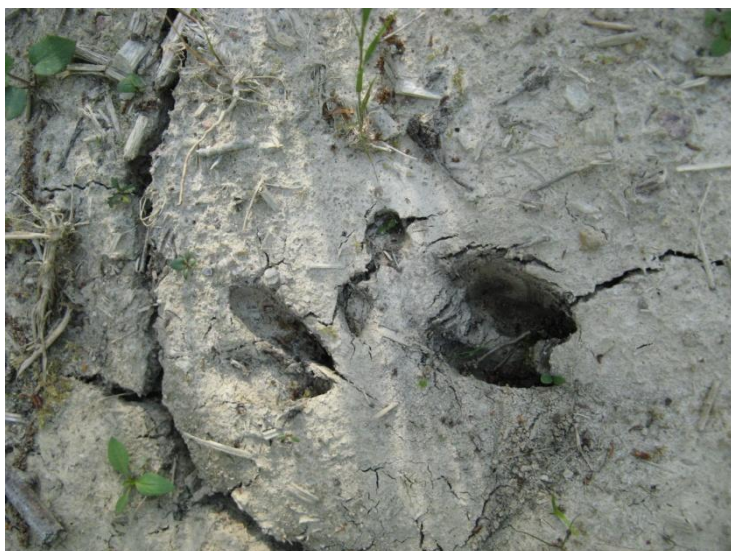
Inimtegevusest mõjutatud suhteliselt väike (planeeritava ehitusala pindala on 0,00497 km<sup>2</sup>) ajutiselt liigniiske ja üleujutatud ala ei ole paljudele loomaliikidele elupaigaks sobiv. Suurimetajate püsimine alal kagunurka moodustataval kinnistul (eelkõige selle suhteliselt väikese pindala tõttu) puudub. Tegevusjälgede (Foto 5) põhjal on suurimetajatest alal esindatud metskits (*Capreolus capreolus*) ja rebane (*Vulpes vulpes*). Mõlemad on Eestis arvukad ja tavalised liigid.

Foto 5. Metskitse jäljed uuritaval alal (Foto: Üllar Rammul)
